# El puente de Valdovar y las puentecillas del arroyo Botijas de Peñafiel

Salvador Repiso Cobo\*

**Resumen:** El puente de Valdovar, sobre el río Duratón, está situado en el término municipal de Peñafiel, a un kilómetro de la población. Lo conforman tres arcos: uno románico, del siglo XII; los otros dos clasicistas, del XVII. El 1657, a la vez que el puente del Mercado, sufrió serios deterioros. En 1740 fue reformado por Diego de la Riba. Su estructura, desde entonces, se ha conservado en buenas condiciones, pese a los daños sufridos por la gran riada de 1860. La puentecilla de Roa, de tres arcos, se levanta sobre el arroyo Botijas, subsidiario del Duero, en el antiguo camino real que comunicaba Peñafiel con Roa. Su estructura actual data de 1783, cuando fue construida, *ex novo*, por Antolín Rodríguez. Se conserva en buenas condiciones. La de Carrovejas, de origen medieval, de un arco, situada muy cerca de la anterior, perduró hasta finales de los años setenta del siglo pasado. Cuando se llevó a cabo la concentración parcelaria fue, lamentablemente, destruida.

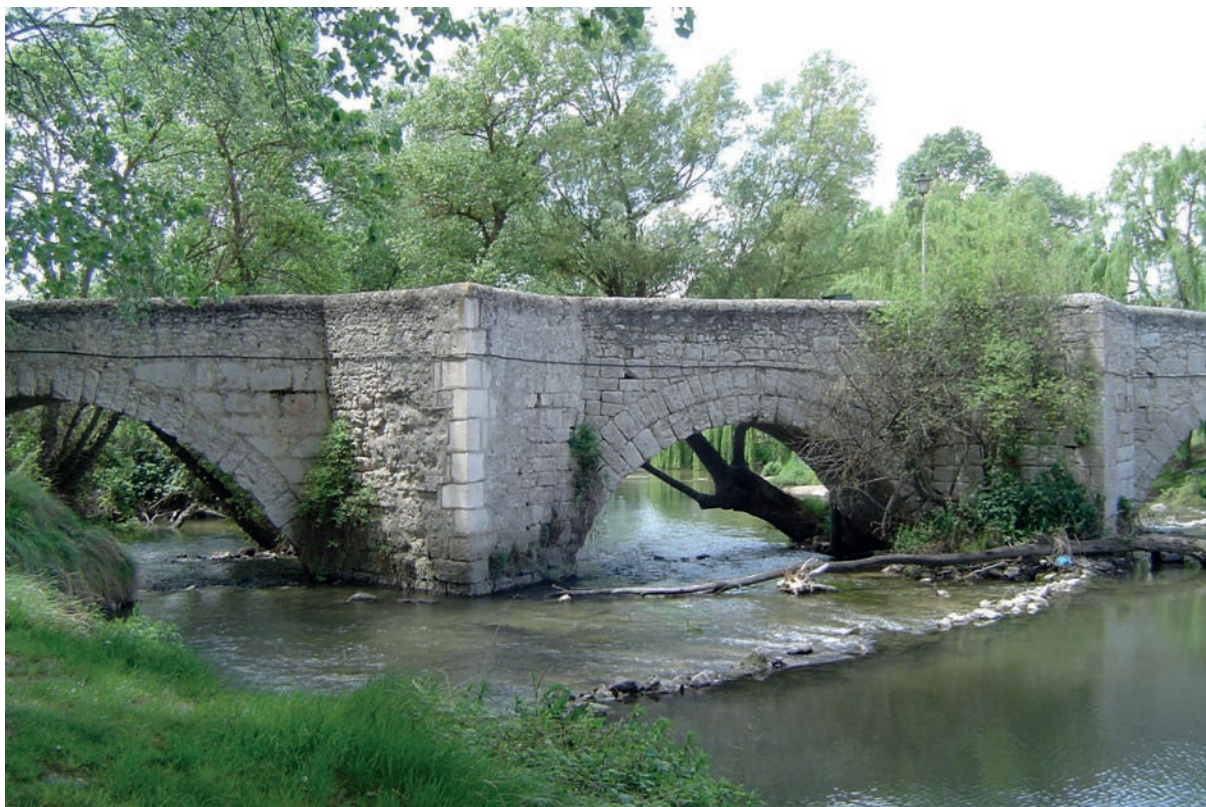
Fig. 1. Vista general del puente, aguas arriba (fotografía del autor, 2005).

Está compuesto por tres arcos, con sus respectivos tajamares, espolones, manguardias y calzada. Cada una de dichas arcadas muestra una estructura diferente, fruto de diversos momentos constructivos. La de la izquierda —situándonos en dirección de la corriente— es románica; las otras dos, del siglo XVII. En todas se aprecian reparos y añadidos posteriores, cicatrices de ruinas causadas por el tiempo y por las aguas.

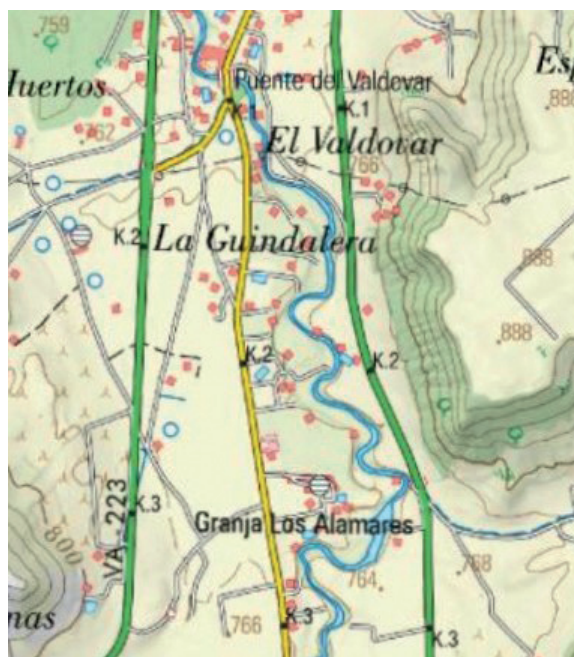
Fig. 2. Vista del río Duratón, aguas arriba del puente de Valdovar. Nos fijamos en los "curvas" o meandros, tan cerrados, de su cauce. Fuente: Visor SIGPAC, versión 4.18.

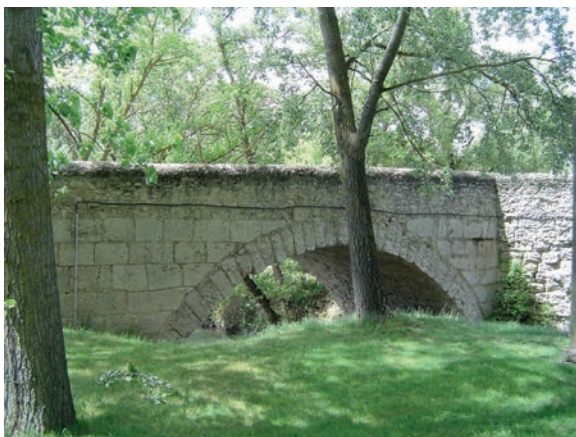
Fig. 3. Vista parcial del arco románico, aguas arriba. Con la mandargia y tímpanos reformados por Diego de la Riba, en 1740 (fotografía del autor, 2005).

¿Qué se conserva hoy del puente románico de Valdovar? Muy pocos restos, pero los suficientes como para clasificarlo como tal: el arco primero —el de la izquierda— y no completo; con rosca simple de dovelas, alargadas y estrechas; su estribo y su pilar original, embutidos ambos en estructuras de fechas posteriores; los tímpanos, también reformados. Algunas piedras de las aristas de la parte inferior del arco, aguas arriba y abajo, han sido sustituidas por otras en arreglos más tardíos. El intradós de origen permanece completo. La tipología de sus piedras, la configuración de sus dovelas, la pronunciada erosión de sus sillares, incluso el color de los materiales, denotan en esta estructura una mayor antigüedad que en las del resto del edificio.

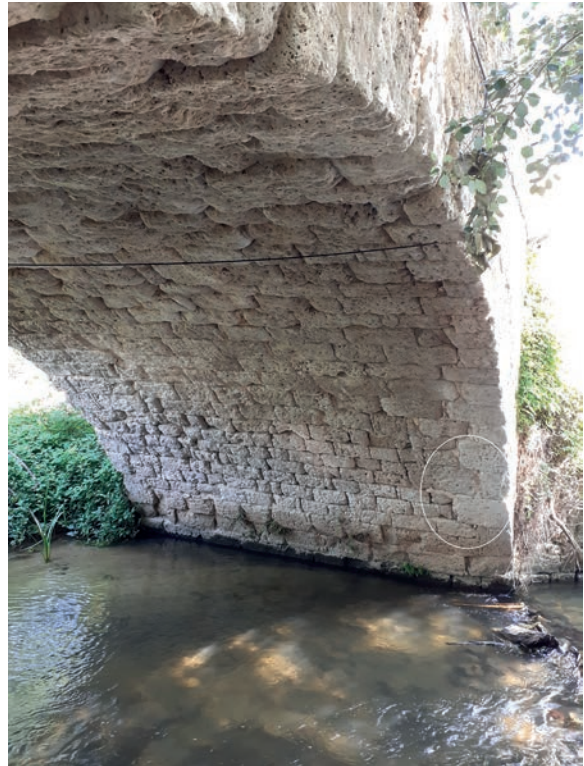
Fig. 4. Vista del intradós del arco románico, aguas arriba, siglo XII. Señalados con círculo blanco algunos de los aristones incrustados por Diego de la Riba, en 1740 (fotografía del autor, 2005).

Se habrán de meter tres aristones en un arco (sillares nuevos, en ciertas aristas inferiores, por faltar o estar deteriorados) contiguo a la última manguardia enumerada. También hay que demoler la enjuta o tímpano de dicho arco (del románico) y reconstruirlo con piedra de sillería.

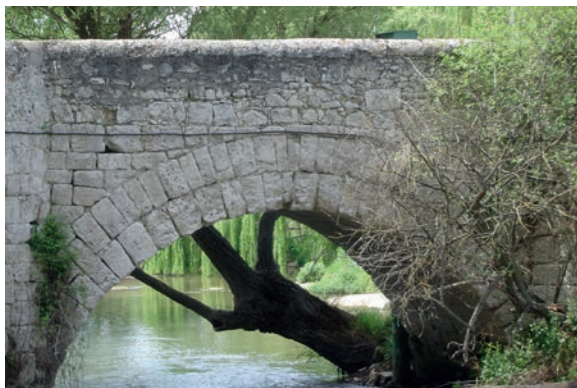
Fig. 5. Arco 2.º, aguas arriba, de Agustín de Zorlado, 1670-1676. Véanse las dovelas de doble rosca (fotografía del autor, 2005).

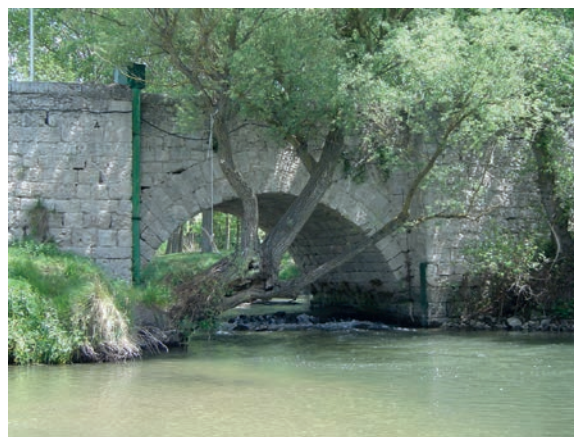
Fig. 6. Arco 2.º, aguas abajo, de Agustín de Zorlado, 1670-1676. Véanse las dovelas de doble rosca (fotografía del autor, 2005).

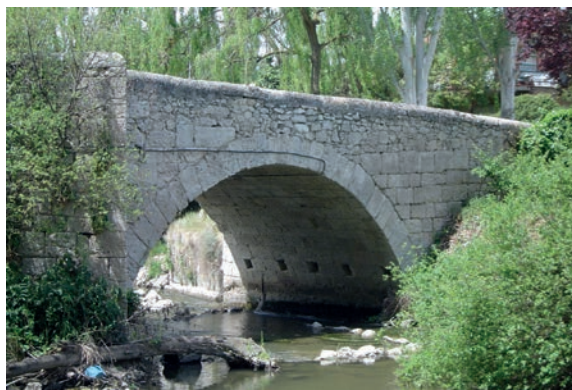
Fig. 8. Arco 3.º, aguas arriba, de los hermanos Alonso de Estrada y Francisco de Araviñas, c. 1677 (fotografía del autor, 2005).

de una pila del arco —es de suponer que la del estribo— no encuentran tierra firme, lo que hace inviable su fundamento. El trabajo se paraliza.

Los maestros apreciadores proponen que «era necesario alargar dicho arco once pies y fundar dicha zepa en el terreno que estaba firme». También aluden a que se debe construir una manguardía, edificar un antepecho a la entrada del paso e insertar un adoquinado en el fragmento de suelo nuevo. Tasan las nuevas obras en 10 997 reales.

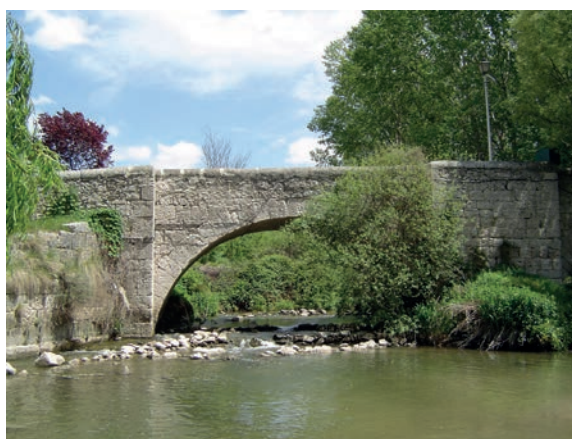
Fig. 9. Arco 3.º, aguas abajo, de los hermanos Alonso de Estrada y Francisco de Araviñas, c. 1677. La manguardía fue erigida por Diego de la Riba, en 1740 (fotografía del autor, 2005).

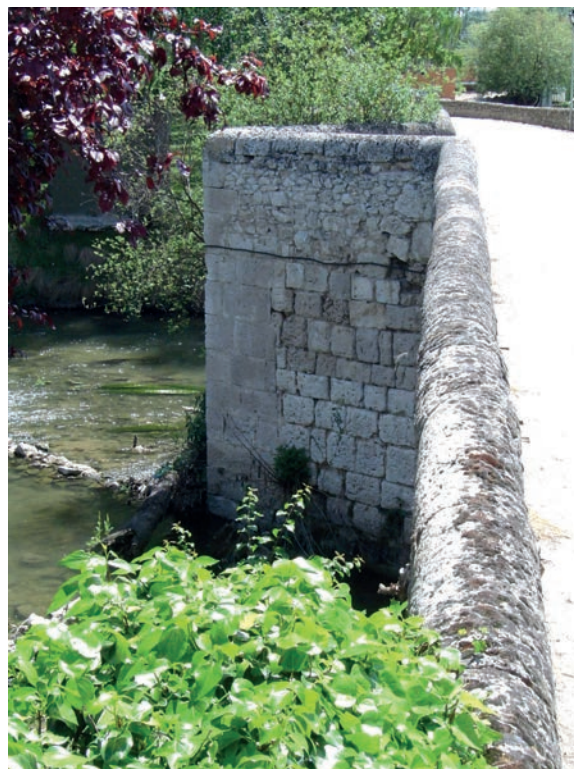
Fig. 10. Tajamar 2.º, con incrustaciones de piedras nuevas en la arista, por Diego de la Riba (?), 1740 (fotografía del autor, 2005).

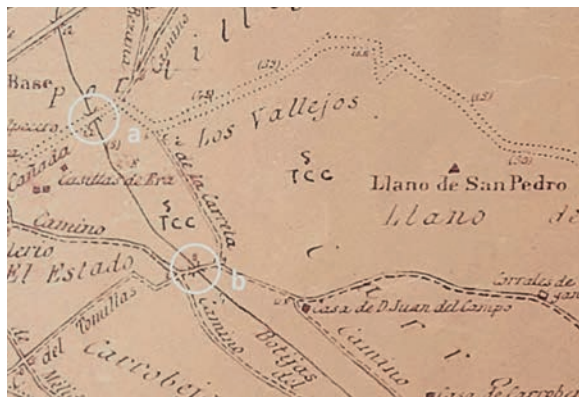
Fig. 12. Sección de un plano de Peñafiel, del año 1903. Dirección General del Instituto Geográfico y Estadístico. AHPV, O. P. Entre círculos blancos: a) Puentecilla de Roa, b) Puentecilla de Carrovejas; sobre el arroyo Botijas.

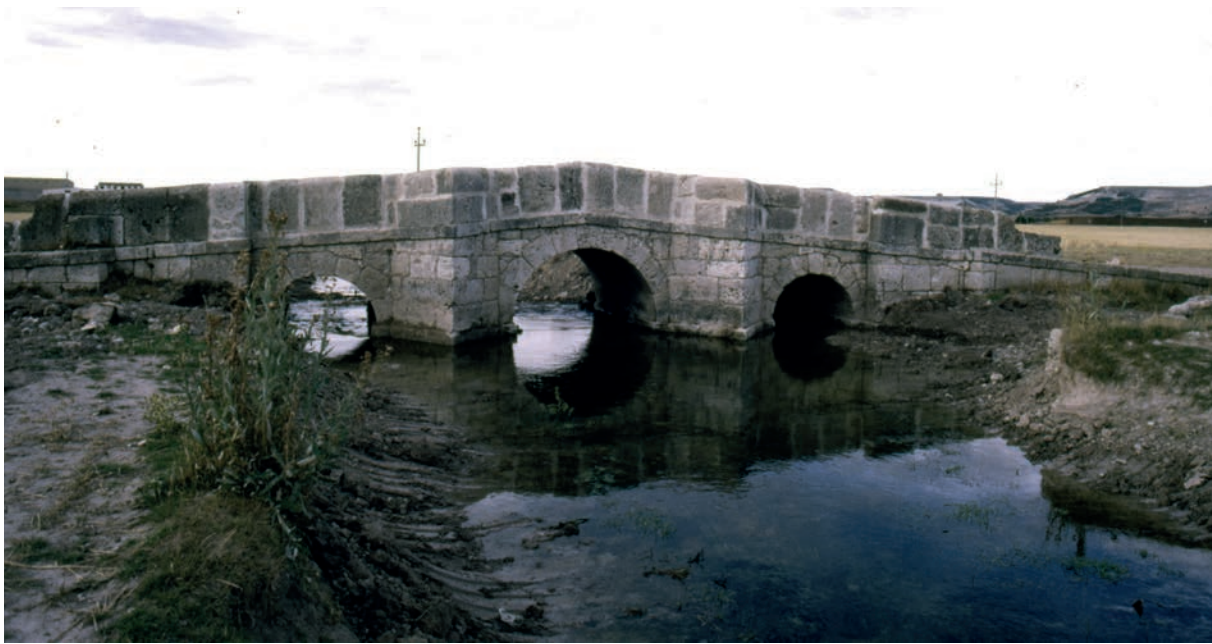
Fig. 13. Puentecilla de Roa, aguas arriba, por Antolín Rodríguez, año de 1783. Observamos la uniformidad y armonía total del edificio (fotografía de Juan José Moral Daza, 1986).

**Configuración arquitectónica.** Destaco de ella las siguientes características. Es un puente de pequeñas dimensiones, como requiere la corriente de agua que tiene que salvar. Está construido en su conjunto con buena piedra de sillería, sin apenas presentar desgaste. La calzada es alomada en “lomo de anguila”, empedrada y presenta desgaste por el uso. Tiene tres arcos de medio punto: el central de mayores dimensiones (en luz y flecha) que los laterales., fundados sobre dos anchas pilas. Presenta dovelas de una rosca; dos tajamares, con corte en ángulo agudo, que se prolongan hasta la calzada; dos espolones, con corte rectangular, de poco saliente (el ancho de un sillar); estribos y manguardias potente; antepechos o pretiles de sillería, la mayoría, en su altura, de una sola pieza. Se aprecian restos de maderamen, sobre el que parece que descansan las pilas. Posee buenos materiales y buena técnica de construcción, su estructura es uniforme, armónica, sin añadidos, sin reparos accidentales, salvo la reposición de algunas piezas del pretil, caídas o tiradas a la corriente. Se conserva bien y puede decirse que la puentecilla de Roa es «un puente monumental en miniatura».

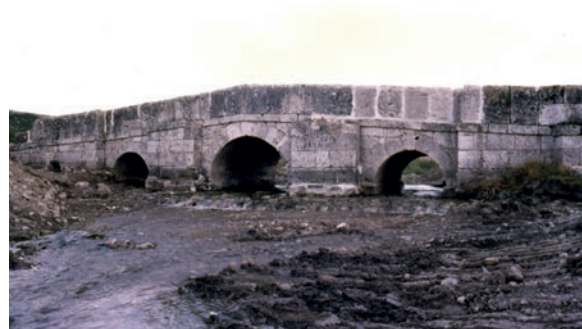
Fig. 14. Puentecilla de Roa, aguas abajo, por Antolín Rodríguez, año de 1783 (fotografía de Juan José Moral Daza, 1986).

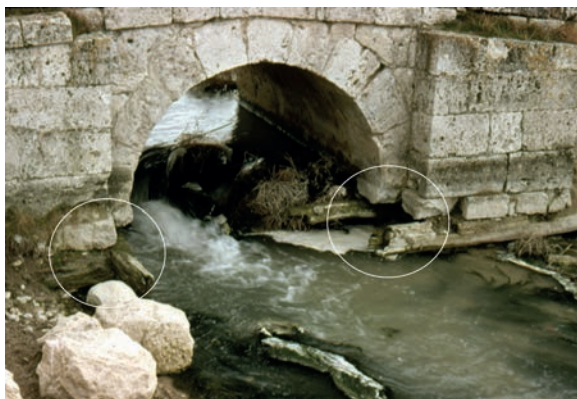
Fig. 15. Puentecilla de Roa, aguas abajo, arco 3.º, por Antolín Rodríguez, año de 1783. Señalado con círculos blancos el posible maderamen sobre el que se asienta el puente, citado por la documentación (fotografía de Juan José Moral Daza, 1981).

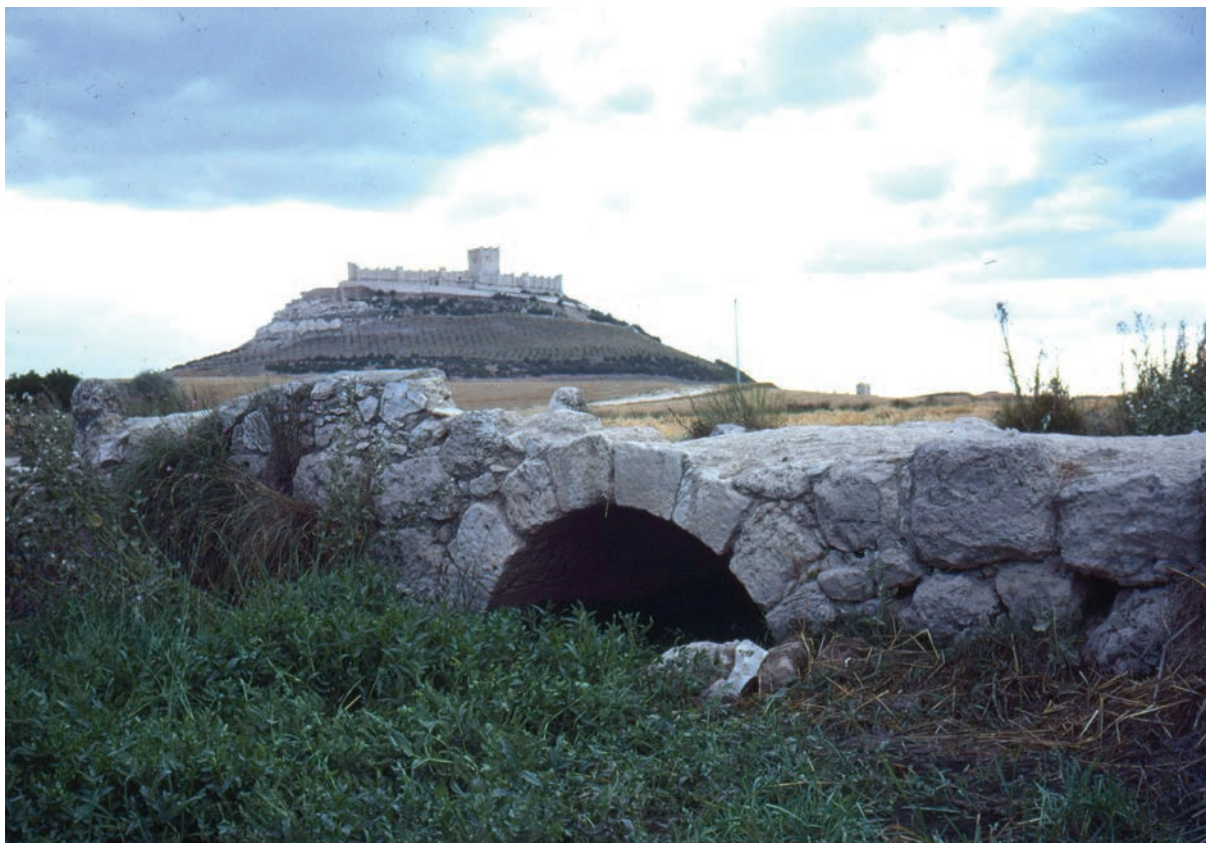
Fig. 16. Puentecilla de Carrovejas, aguas arriba, poco antes de su destrucción (fotografía de Juan José Moral Daza, 1977).

No me he olvidado de este pontón. Se conservan fotografías del año 1977, fecha en la que aún se mantenía en pie, aunque con manifiestos signos de abandono. De un solo arco de medio punto. Con el dovelaje aún íntegro, aunque deteriorado: los vehículos, al pasar, rozaban con la cara superior de las dovelas. Los estribos habían sido reformados con piedras toscas. El piso estaba prácticamente destrozado. Salvo un girón, deforme, los pretiles habían desaparecido. Cuatro mojones cilíndricos, medio caídos, delimitaban su antiguo recinto. Podría haber sido recuperado. Pero no fue así. Dentro del proyecto de la Concentración Parcelaria entraba la remodelación del arroyo Botijas: eliminar curvas y tirar línea recta. Así se hizo. En fotografías de 1979 y 1981 lo vemos ya destruido, con sus vetustas piedras, apiladas sin orden, en las márgenes del arroyo. Se construyó un nuevo puente, aguas arriba, a menos de 10 metros del medieval. Todo fruto de la desidia y la ignorancia.

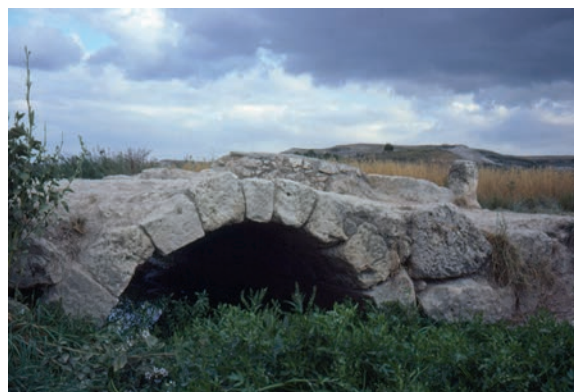
Fig. 17. Puentecilla de Carrovejas, aguas abajo, poco antes de su destrucción (fotografía de Juan José Moral Daza, 1977).
