VACCEA ANUARIO

Núm. 15, 2022

El puente antiguo de Peñafiel sobre el río Duero. Estudio histórico y arquitectónico

Salvador Repiso Cobo

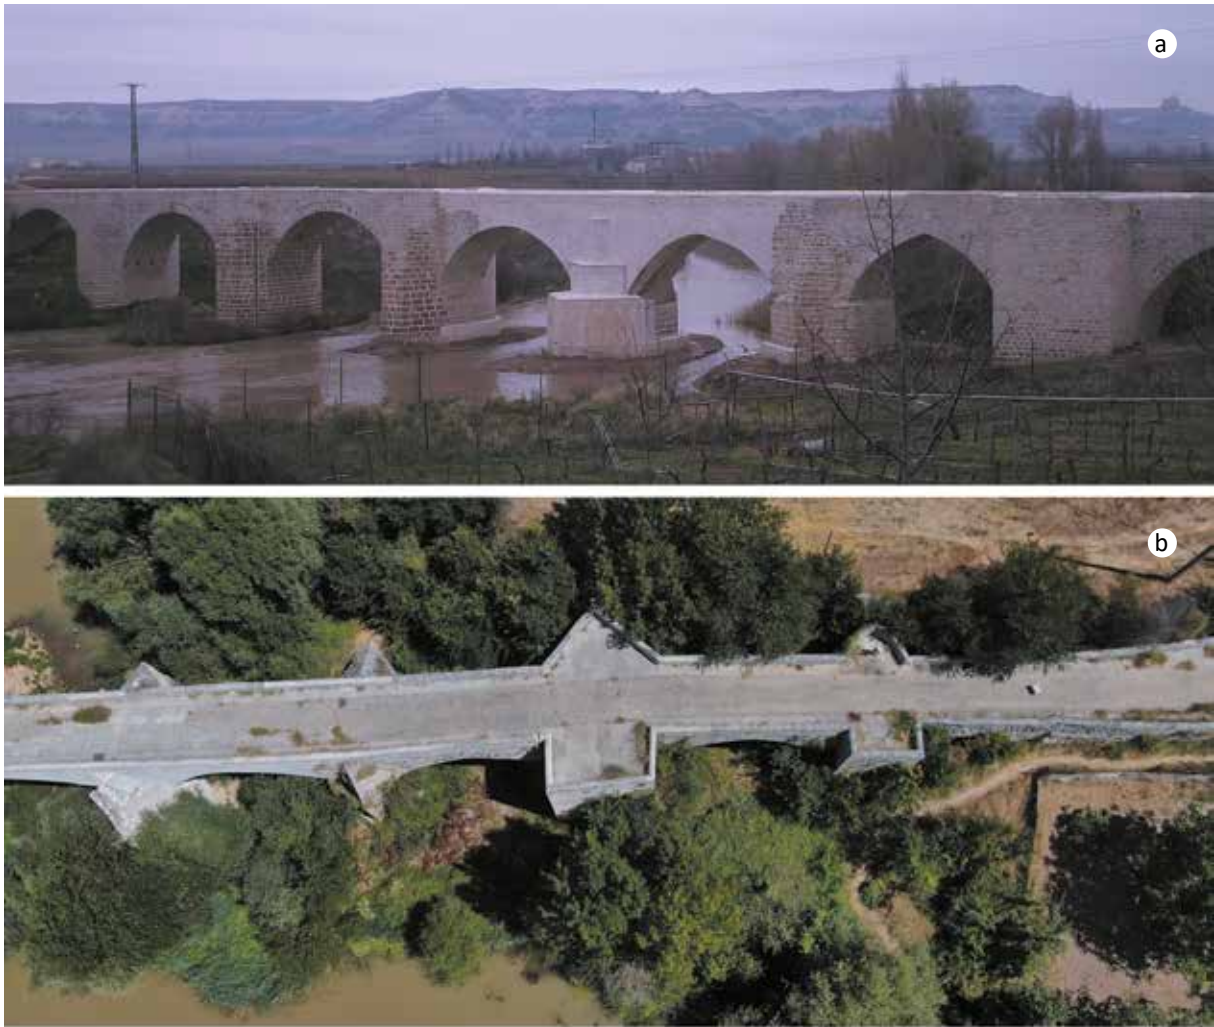
Fig. 2. a) Vista general después de la restauración de 2006 (fotografía de Carlos Infante). b) Vista cenital del puente, 2021 (fotografía de Juan José Moral Daza).

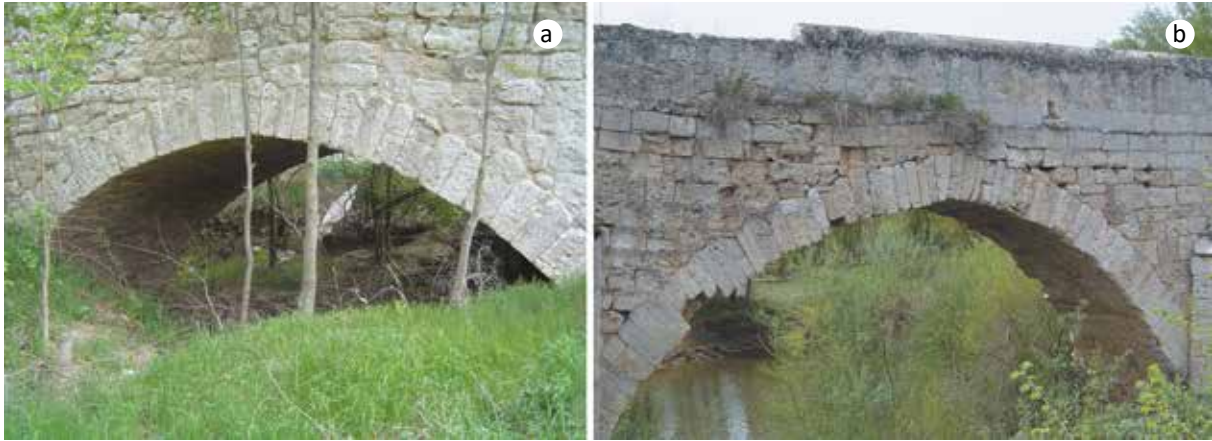
Fig. 3. a) Arco 1.º, románico. Antes de la restauración de 2004 (fotografía del autor). b) Arco 4.º, románico. Antes de la restauración de 2004 (fotografía del autor).

De este primitivo puente románico se conservan los siguientes elementos: el estribo de la izquierda, construido en mampostería; el arco 1º, con sus pilares —el de la derecha parece que se halla incrustado en el que se levantó con posterioridad—; el arco 4º, con sus pilares, tanto aguas arriba como aguas abajo, con anexos ulteriores; el pilar 5º, casi absorbido por el

de época renacentista, pero que muestra aún restos de su fábrica. La tipología de sus piedras, la configuración de sus dovelas —alargadas y estrechas—, la pronunciada erosión de sus sillares, incluso el color, denotan en esta estructura una mayor antigüedad que en las del resto del edificio. Sobre el arco 1º, aguas arriba, la calzada cabalga, hacia el exterior, sobre una serie de canes que, por el tipo de piedra y por su labra, son ajenos al románico. Es un suplemento tardío, acoplado con el fin de ensanchar la calzada. El tajamar y el espolón también son de un periodo posterior. El arco 4º está desrifiñado y da la falsa apariencia de rematar en punta.

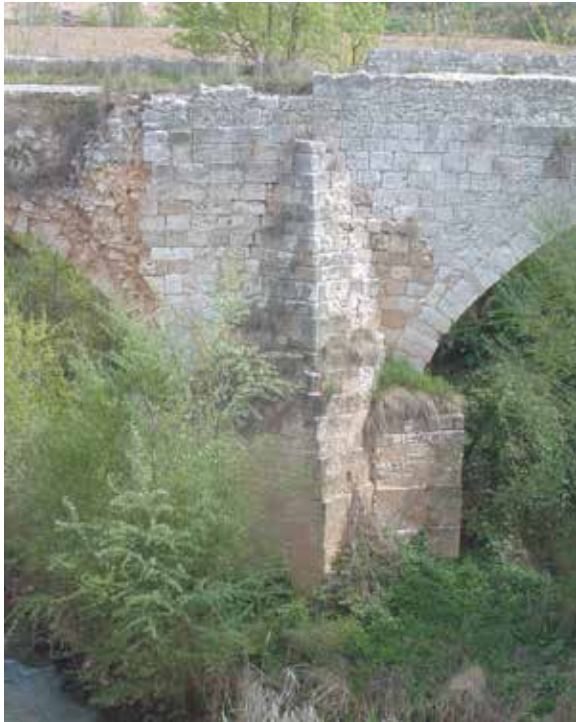
Fig. 4. Espolón escalonado del tercer pilar, gótico (fotografía del autor).

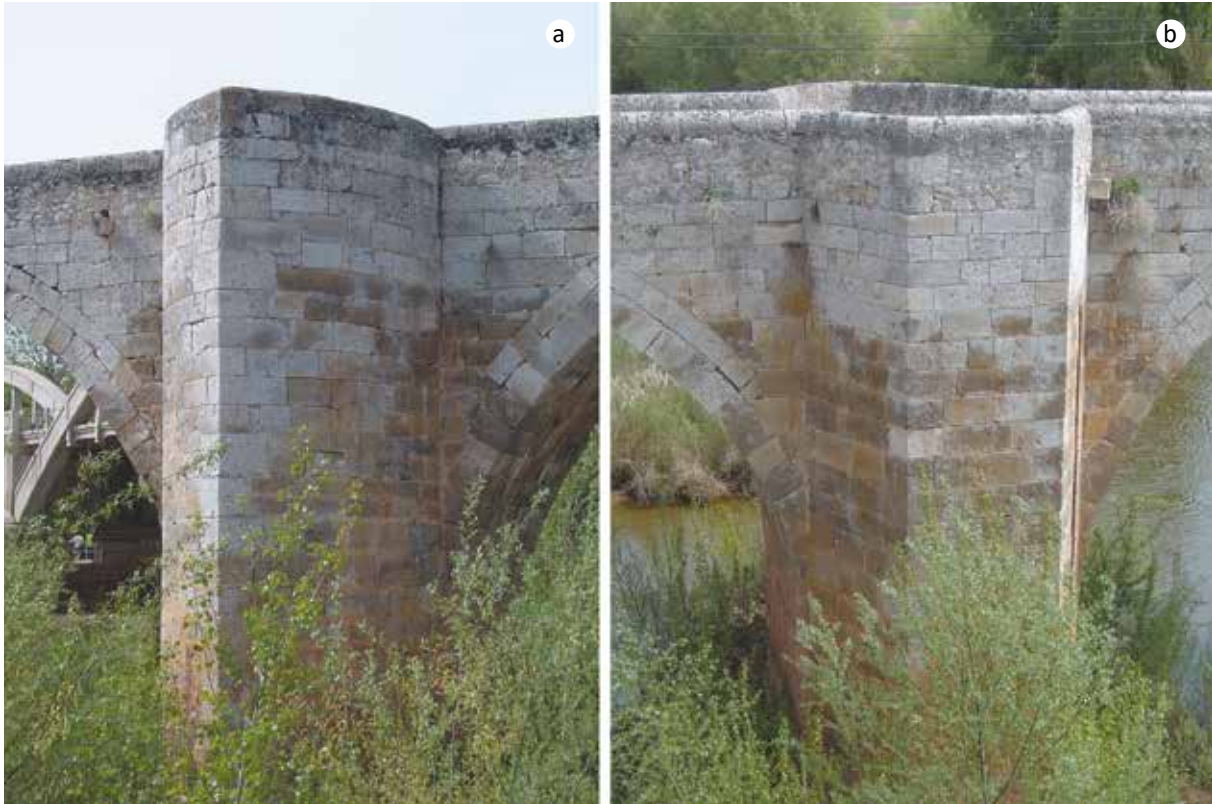
Fig. 6. a) Tajamar renacentista, entre los arcos 6.º y 7.º (fotografía del autor). b) Espolón trapezoidal, renacentista, entre los arcos 6.º y 7.º (fotografía del autor).

El rasgo de estilo que une al tracista y a los canteros ejecutores es el clasicismo. Un clasicismo propio del periodo renacentista; de un renacimiento tardío, que hace hincapié en la depuración de formas. Pero, en el puente de Peñafiel no todo es clasicismo tardío, también existe, inserto en la misma estructura, un renacimiento temprano. A este tipo de renacimiento, el que sigue los cánones de Diego de Siloé —el gran arquitecto de la primera mitad del siglo XVI—, pertenecen los tajamares y espolones de nuestro puente: tajamares en forma de huso —el corte presenta un

arco apuntado— y espolones con figura cúbica —los de Peñafiel con forma de trapecio isósceles—. A los puentes de ese periodo se los denomina de estilo burgalés²⁰. En resumen: al del Duero se le puede considerar como renacentista arcaizante, tradicional, en cuanto a tajamares y espolones. Pero, en cuanto a su estructura general, lo podemos catalogar como puramente clasicista; encuadrado en el clasicismo que Aramburu-Zabala define como de depuración formal; reservándole el lapso que media entre 1575 y 1610, aunque con posibilidad de desbordar esta última fecha, como ocurre en nuestro caso. Es el clasicismo que ciertos autores bautizan también como de aire palladiano, que tendrá su reflejo más significativo en el puente de Herrera de Pisuerga. El autor aludido lo explica de esta manera:

El resultado es que los tajamares y espolones se disponen de manera simétrica, siempre en ángulo recto; y se proyectan hacia lo alto, hasta quebrar los pretiles de los apartaderos. Por el contrario, los arcos se desvalorizan, engarzándose sólidamente entre los tajamares, a quienes se subordinan. Los pilares han unificado el conjunto, desapareciendo la división en dos pisos²¹.

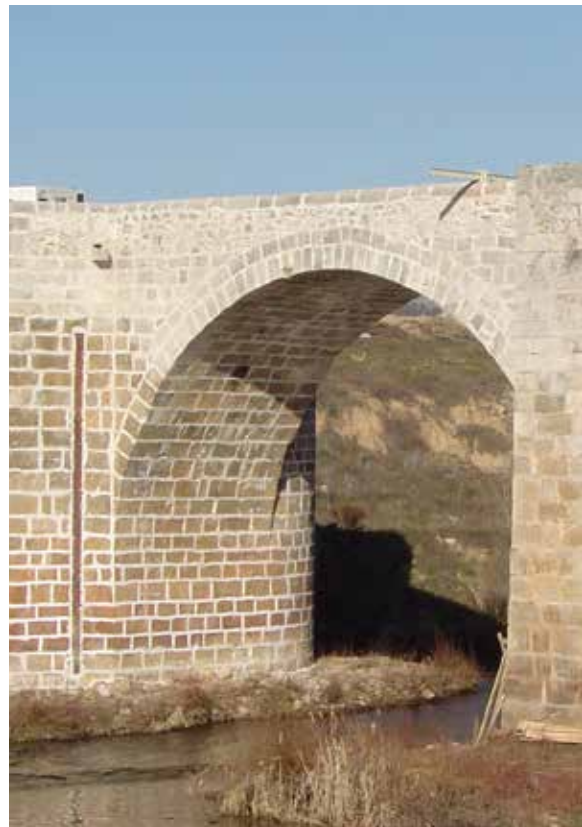
Fig. 7. Arco 7.º, renacentista, aguas abajo, 2006. Se puede apreciar la armonía de toda la estructura y una regla para marcar el nivel del agua (fotografía de Carlos Infante).

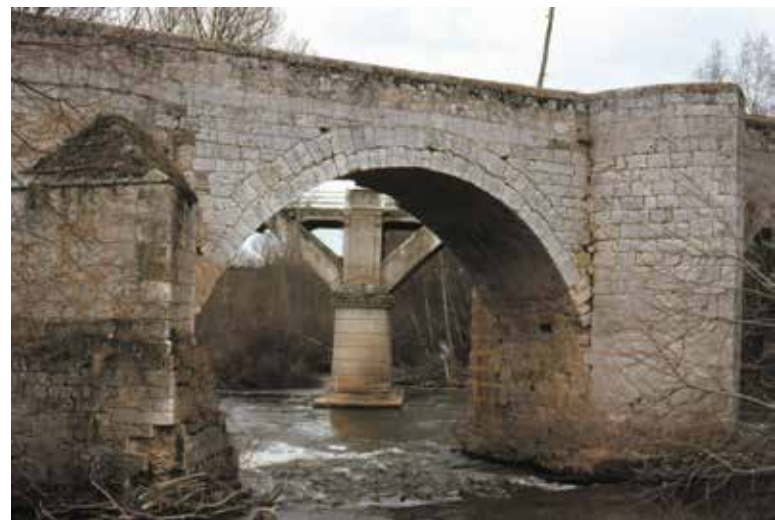
Fig. 9. Arco n.º 5, aguas arriba, de 1981 (fotografía de Juan José Moral Daza).

Relacionando esta documentación con la obra de fábrica que subsiste, concluyo que dichos maestros canteros desmontaron y reedificaron el quinto arco. Y lo digo por vía de exclusión: los arcos 1º y 4º son románicos; el 2º y 3º se los he atribuido a Juan de

la Cuesta; el 6º, 7º y 8º son los renacentistas de La Verde-Barreda. Sólo nos queda, pues, el 5º sin dueño. Se apoya este sobre el 4º pilar románico y sobre el 5º rehecho con la obra renacentista. El nuevo arco es réplica, a mi entender, de los erigidos por La Verde-Barreda: de medio punto, con doble fila de dovelas, con unidad estructural; aunque con peor técnica constructiva y peores materiales.

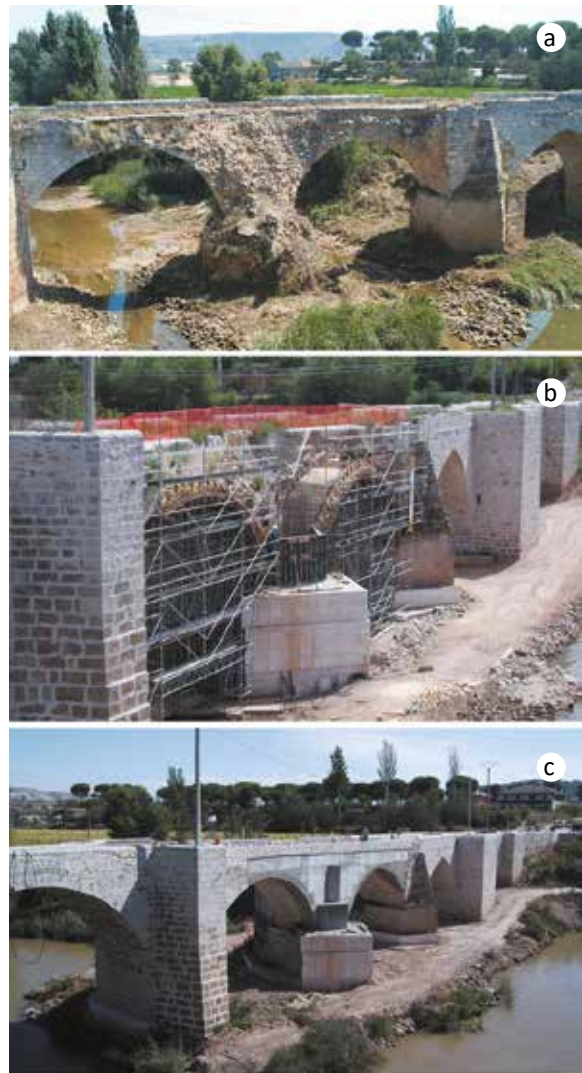
Fig. 12. a) Ruina de los arcos 4.º y 5.º, con su pilar, aguas abajo, 2005. b) Proceso de reparación de los arcos 4.º y 5.º, aguas abajo, 2006 (fotografía de Carlos Infante). c) Proceso de reparación de los arcos 4.º y 5.º, aguas abajo, 2006 (fotografía de Carlos Infante).

El viejo puente se abandona «a su suerte». Su fábrica se deteriora con el paso de los años. Los hielos, las avenidas, la maleza arbórea, la mano del hombre lo afectan negativamente. Hacia la mitad de los sesenta del siglo pasado, incluso la mitad del 4º y 5º arco –aguas abajo– se derrumban, llevándose consigo parte del pilar y el espolón que les servía de soporte. En esta penosa situación se encontraba a comienzos del mes de octubre de 2004.
